A MADEIRA DE CASTANHO PARA FINS ESTRUTURAIS

casos de estudo e investigação
realizada pela Universidade do
Minho, Portugal

Ricardo Brites

Universidade do Minho

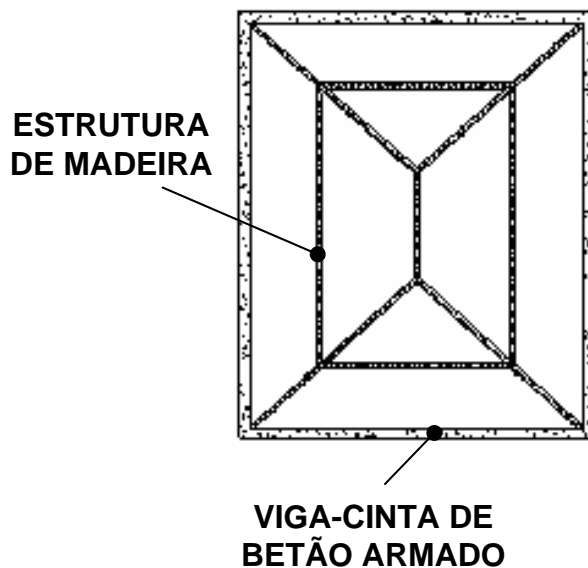
- O mosteiro de Santa Cruz, em Coimbra, data do ano de 1131.
- A cobertura da sala do relicário é composta por uma abóbada de fasquiado que apresenta uma deformação considerável e fendas devido à deformação da estrutura da cobertura (também em madeira) que se encontrava em contacto com a abóbada.

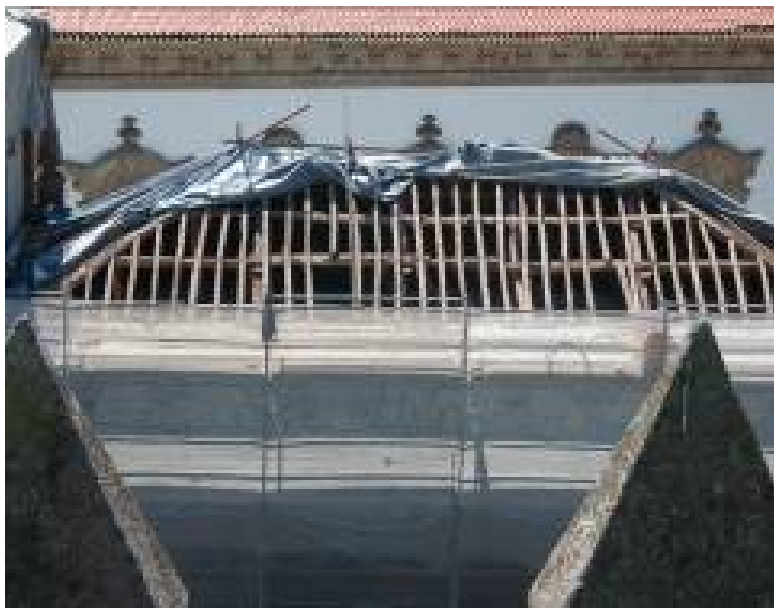
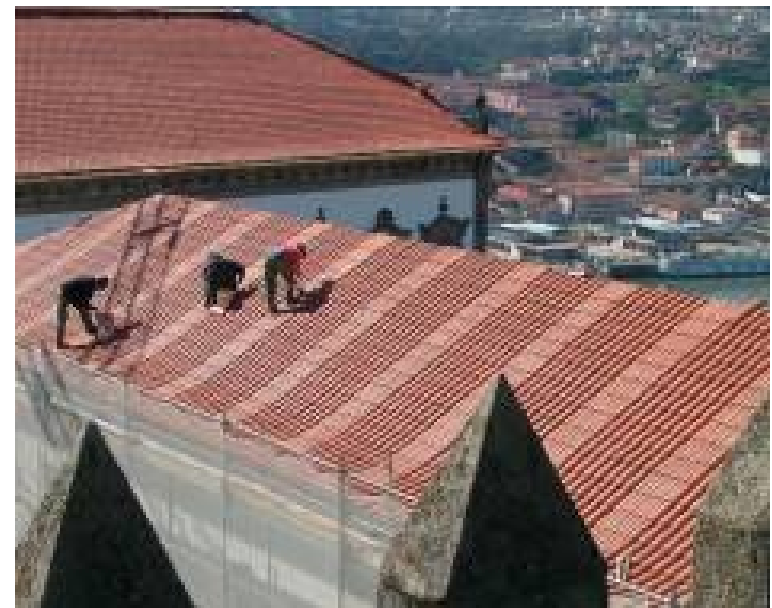
☐ Intervenções Efectuadas

- Nos últimos anos, foram conduzidos avultados trabalhos de conservação.
- Estes trabalhos procuraram utilizar técnicas tradicionais e minimizar as intervenções a realizar.

- ❑ Trabalhos efectuados nas estruturas de madeira:
 - Limpeza
 - Aplicação de biocidas e de produtos preservativos
 - Consolidação
 - Reforço
 - Substituição localizada

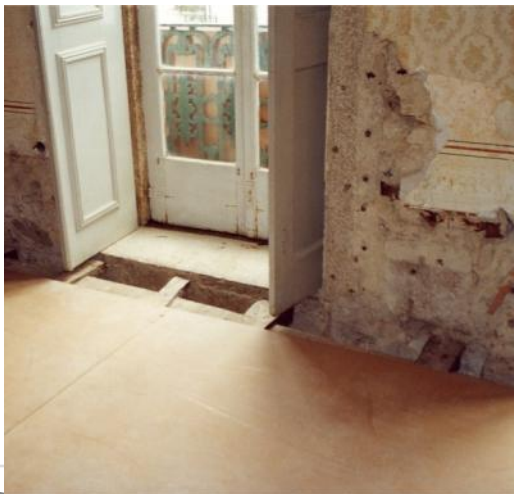
- Pavimento da sala de reuniões da Câmara Municipal de Arcos de Valdevez
- Vãos entre os 6 e os 7m, vigas principais de $225 \times 225 \text{mm}^2$, vigas secundárias de $65 \times 100 \text{mm}^2$ e Barrotes com $60 \times 75 \text{mm}^2$;
- Estrutura reforçada com painéis MDF de 24mm de espessura + camada de betão leve de 100mm de espessura.
- Esta solução **triplicou** o peso próprio do pavimento, pelo que foi pedido um parecer acerca da sua segurança estrutural

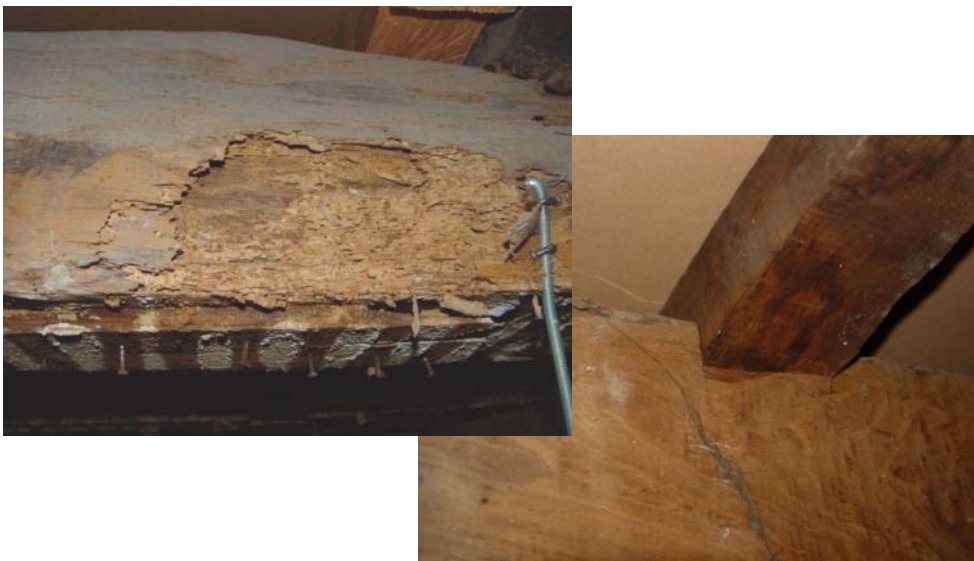
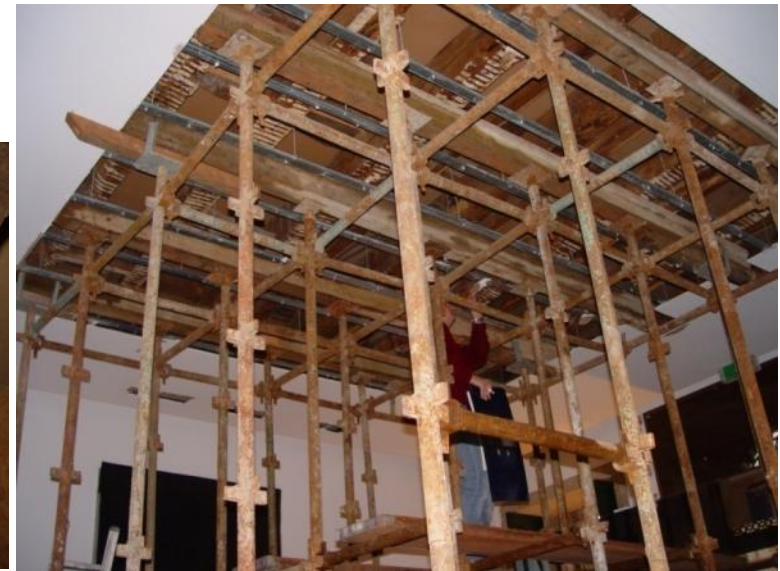
- Madeiramento de castanho de uma maneira geral em bom estado de conservação
- Uma verificação estrutural mostrou que a estrutura não se encontrava em condições de segurança sem as placas de MDF

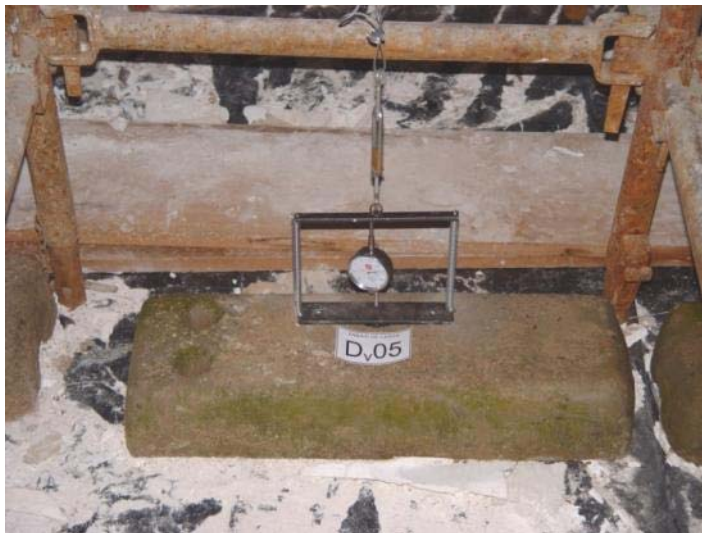
- Para avaliar a actual situação de segurança, procedeu-se a um **ensaio de carga**, de acordo com as recomendações da norma espanhola “*Pruebas de carga en Puentes de Carretera*”
- Utilizou-se um tanque de água para atingir uma sobrecarga de 3kN/m^2 e comparadores mecânicos para medir as deformações observadas

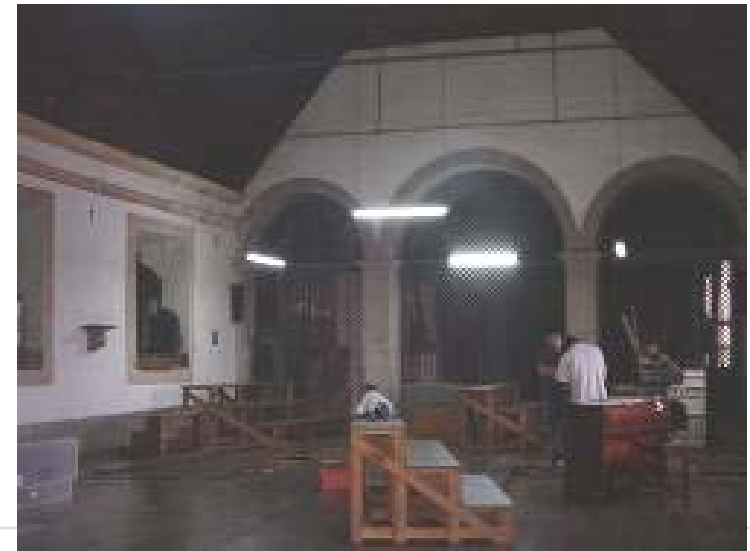
- A Igreja de Nossa Senhora da Conceição, em Braga, foi erguida em 1625
- O estudo efectuado visou determinar as condições de segurança de um pavimento de madeira que iria sofrer uma alteração à sua utilização, de coro não aberto ao público para um museu.
- O referido pavimento apresenta uma deformação permanente considerável (devido a fenómenos de fluência)

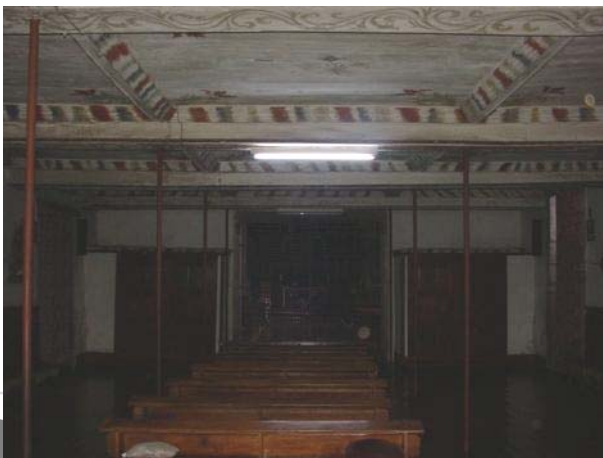
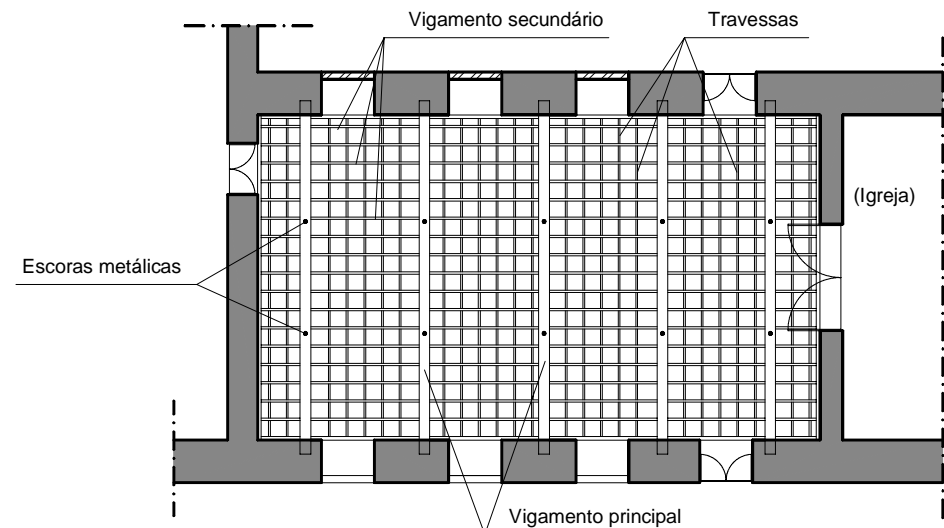
- Pavimento com um vão de 9.15m
- Vigas principais de $300 \times 300 \text{mm}^2$ (castanho), vigas secundárias de $65 \times 100 \text{mm}^2$ (castanho), barrotes com $65 \times 65 \text{mm}^2$ (eucalipto)
- Soalho com pranchas de 30mm de espessura e entre 300 a 400mm de largura (pinho e castanho)
- Tecto do piso inferior policromado, em pinho com 10 mm de espessura
- Escoras metálicas tubulares com diâmetro exterior de 49mm, aos terços do vão das vigas principais

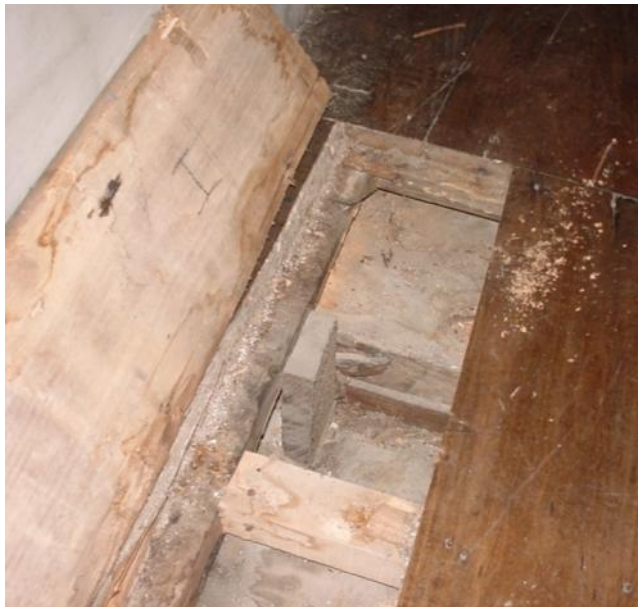
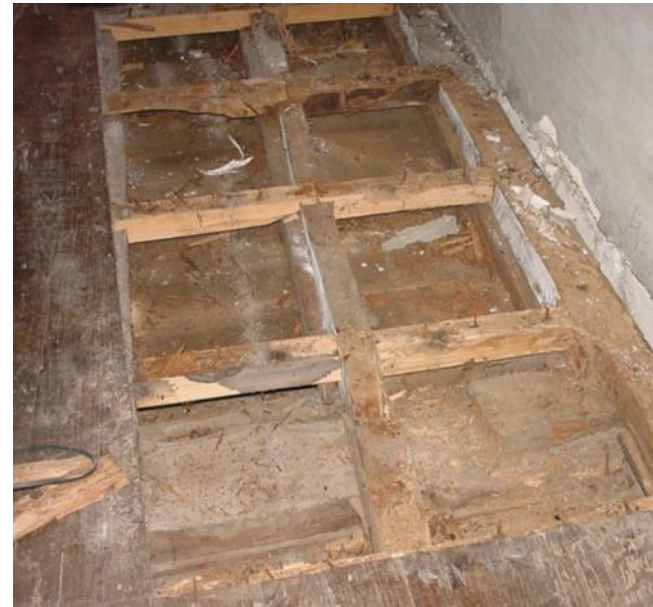
- Inspeção visual
- Escarificação
- Precursão
- Resistograph®

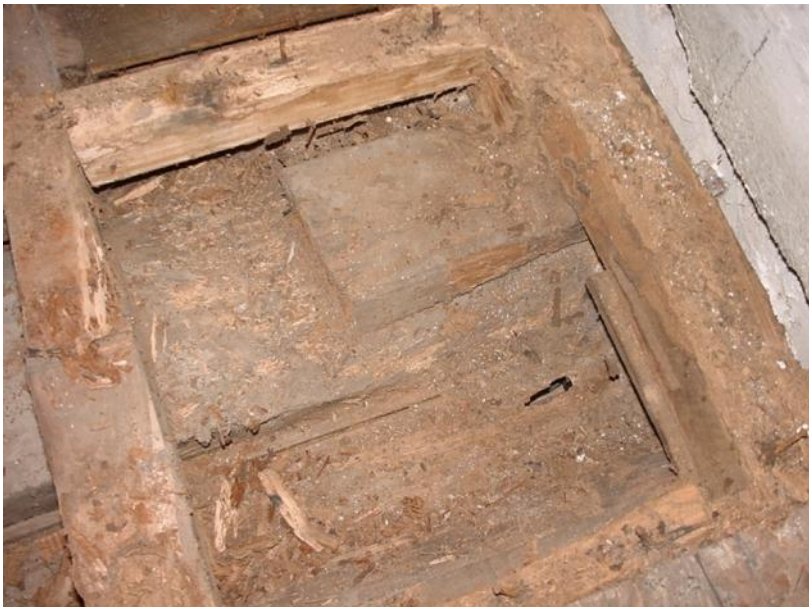
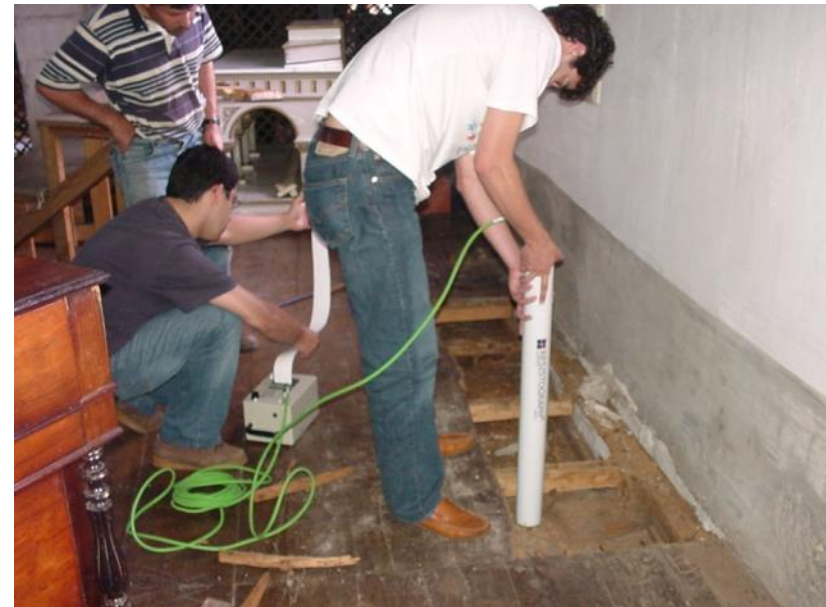
- Inspeção visual
- Escarificação
- Precursão
- Resistograph®

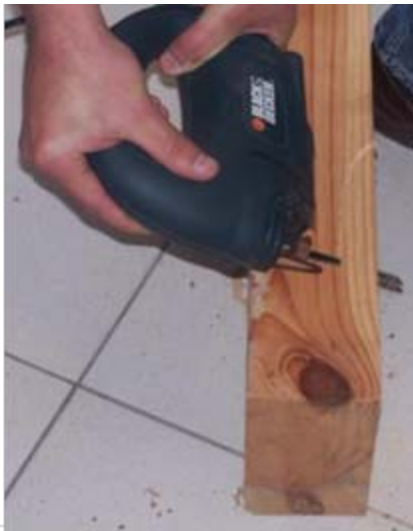
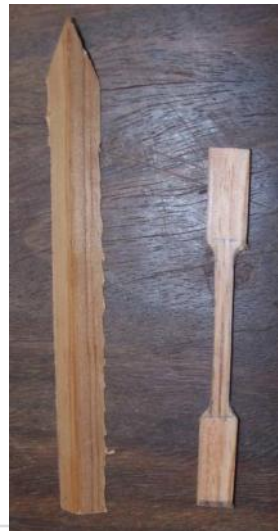
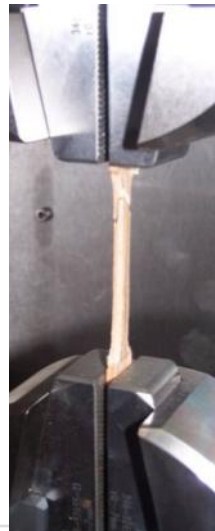
- O estudo em curso procurará a caracterização mecânica da madeira através do ensaio destrutivo de microprovetes retirados da peça;
- Os microprovetes serão ensaiados (à tracção paralela às fibras) e os resultados serão correlacionados com os obtidos em ensaios normalizados de tracção:

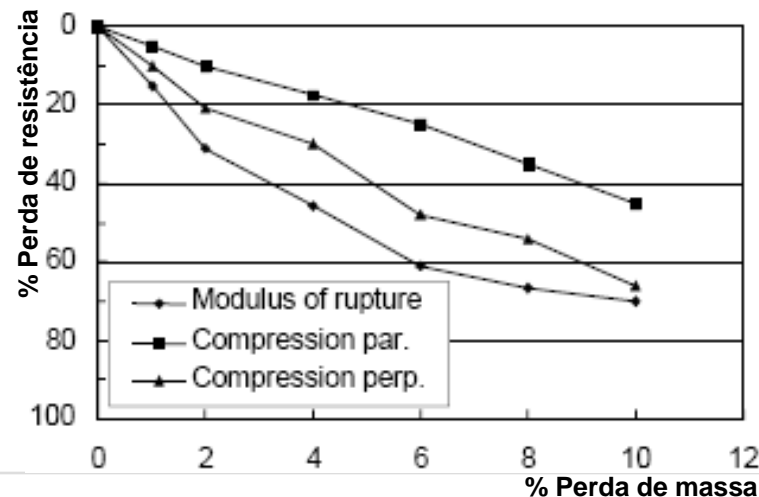
Modelos Actuais

- Uma patologia bastante comum em estruturas antigas de madeira é a degradação biológica das zonas de entrega nas paredes de alvenaria
- Os métodos existentes de avaliação das propriedades mecânicas da madeira sujeita a ataques biológicos provocados por fungos mostra-se pouco apelativa para utilização em condições estruturais, pois relaciona a redução de resistência com a redução de massa da peça

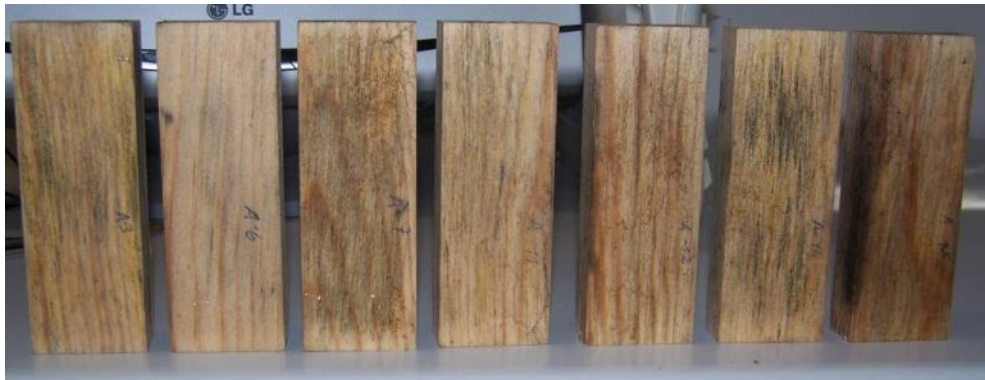
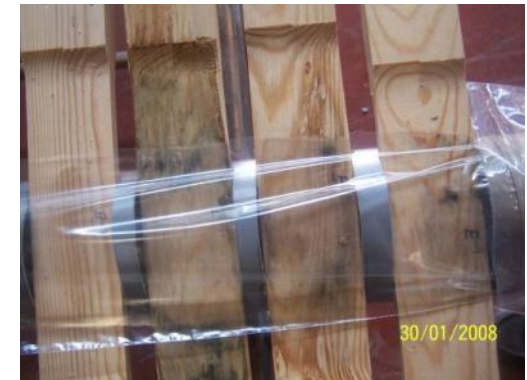
- Para colmatar as deficiências do método da perda de massa, estão e curso no Laboratório Nacional de Engenharia Civil (LNEC) ensaios de degradação de peças de madeira
- Nestes ensaios, serão estudadas peças de diferentes secções transversais e com diferentes períodos de exposição ao fungo

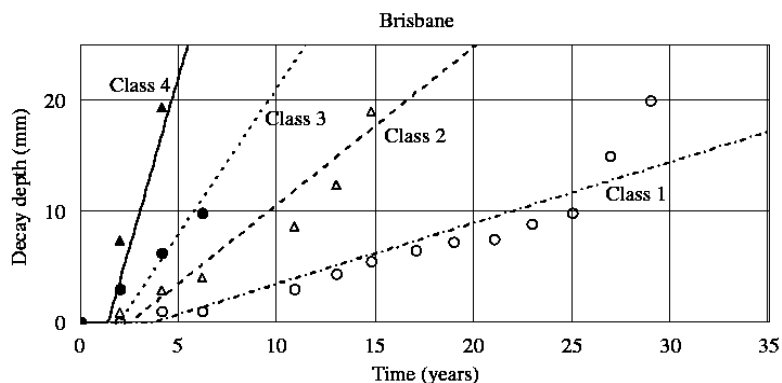
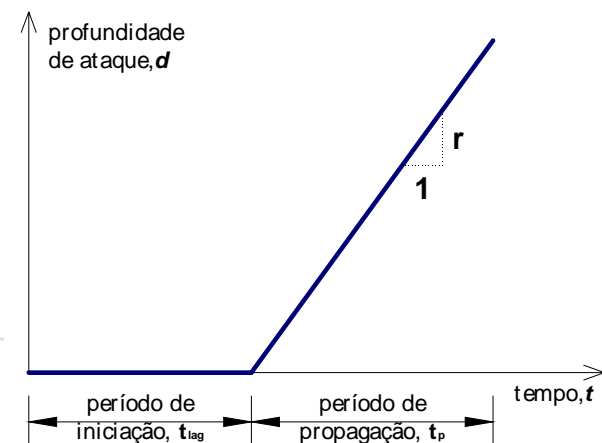
- O objectivo é relacionar a profundidade de ataque com o tempo de exposição ao fungo
- A delimitação das zonas sãs/degradadas será feita com recurso à tecnologia FTIR
- As peças serão ensaiadas à rotura (tracção e compressão) de acordo com as disposições regulamentares
- Os resultados obtidos serão ainda correlacionados com os mais populares ensaios não-destrutivos para estruturas de madeira (ultra-sons, Pilodyn® e Resistograph®)
